## 日本坂トンネル火災では

トンネル火災・地震に耐えた実績

# 防災

## 阪神淡路大震災では

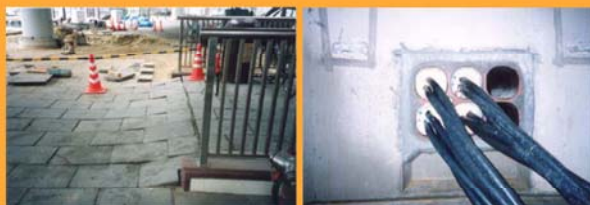
多くのライフラインが寸断され、広範囲で全く機能しなかった。しかしながらセラダクトは、三宮～元町間鉄道高架橋下と、六甲アイランドのハンドホール取付部の一部で、最小限(ヒビ)被害が発生したが、部分補修を施し、現在も利用されている。又、JH・阪神高速等の各トンネルでも使用され、現在も異常なく利用されている。

六甲アイランド震災後現場写真

被害が最小限に収まったのは、①管1本が0.6mで接続部が多く、それが管路としては②非常に柔軟なものとして作用した結果と考えられる。又、現在もそのまま利用され続けているのは、セラダクトが①セラミック製の剛性管で②偏平や変形もなく、確実にケーブルを守り続ける保護管としての能力の高さを実証している。
